PONTIFICIA UNIVERSIDAD CATÓLICA DEL ECUADOR

DISERTACIÓN DE GRADO PREVIA A LA OBTENCIÓN DEL TÍTULO DE
INGENIERO CIVIL

“APLICACIÓN DE LA EVALUACIÓN TÉCNICO VISUAL DE LAS
ESTRUCTURAS ANTE FENÓMENOS NATURALES EN EL SECTOR BARRIO
DE SELVA ALEGRE DESDE LA CALLE RAMÓN GONZALES ARTIGAS
HASTA LA INTERSECCIÓN DE LAS CALLES JUAN DE SALINAS Y
ANTONIO CHECA”

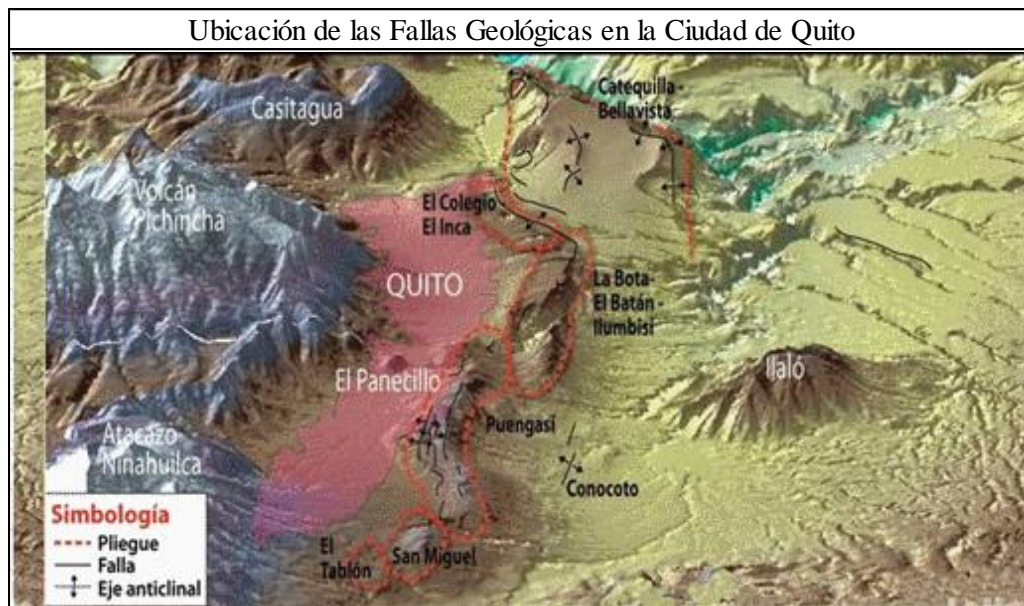
A este tipo de fallas se las denomina inversas, es decir que debido a las fuerzas de compresión uno de los bloques de corteza sobre el que se asienta la ciudad se eleva con respecto al del de los valles contrario a la fuerza de gravedad siendo este movimiento el que genera los sismos.

Figura 4: Sistema de fallas de Quito

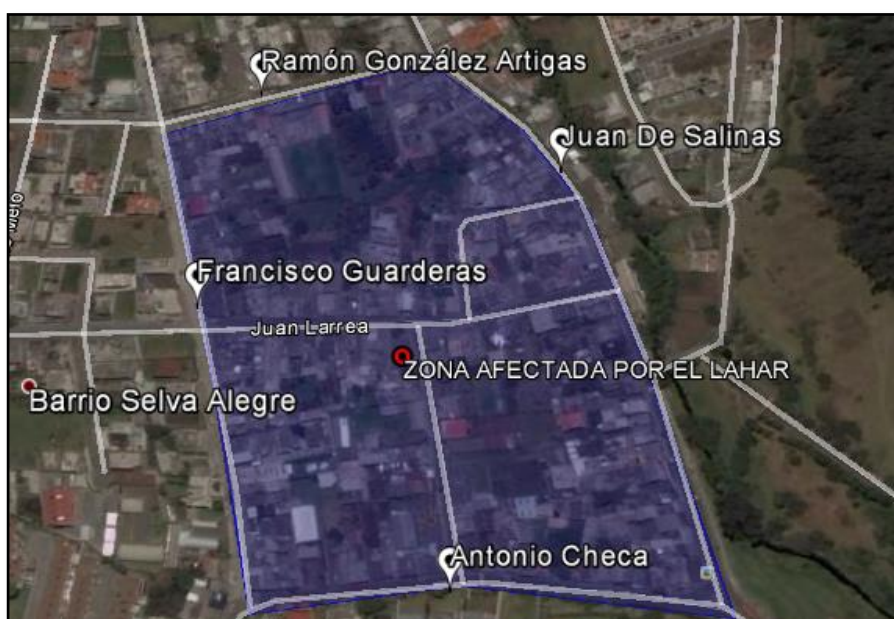
En el siguiente gráfico se evidencia todas las estructuras de la zona de estudio verían afectadas por los lahares. Esta afectación es de acuerdo a la última actualización del mapa de riesgos del año 2017.

Figura 8: Zona Afectada por el lahar producido por el volcán Cotopaxi

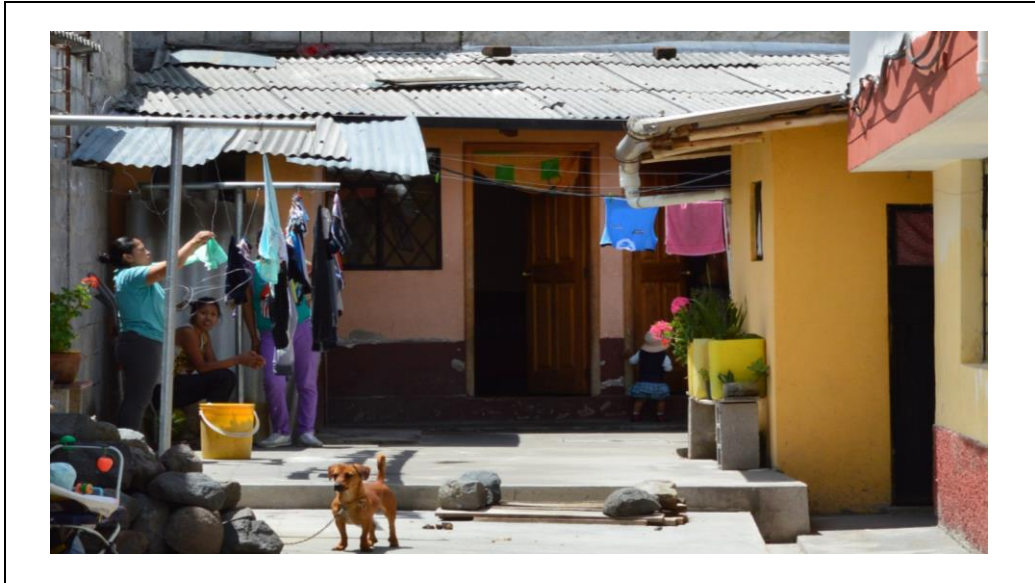
Este espacio es usado para colocar una imagen de la estructura, es una forma fácil de visualizar las diferentes características que presenta y para identificarla de una manera rápida, se puede adicionar algunas fotografías en caso de requerirse, puede ser el caso de que la estructura presente irregularidades en todos sus lados y se necesite recopilar esa información.

Figura 13: Fotografía de la estructura evaluada

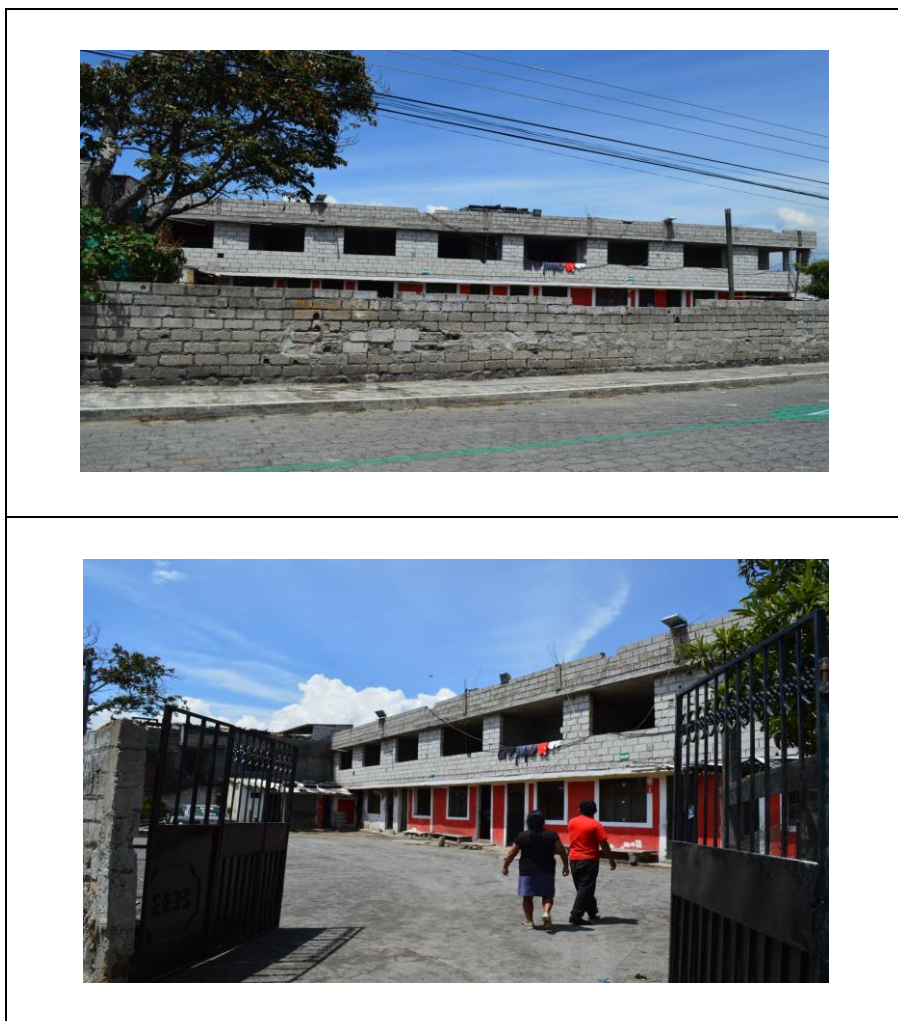
Se puede notar también que en algunas construcciones pueden existir fisuras importantes, objetos que se pueden caer o se encuentran en mal estado, de igual manera se puede señalar si existe colindancia o golpeteo con las estructuras adyacentes representando un riesgo en cuyo caso se puede adjuntar una foto que muestre estas particularidades.

Figura 14: Bosquejo de la estructura y soporte fotográfico adicional

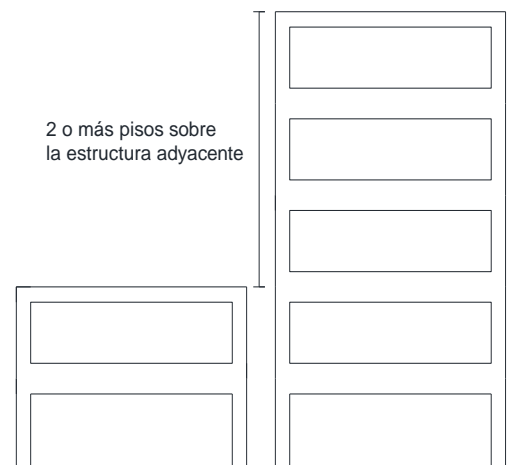
2. Que una estructura sea dos o más pisos más alto que el que se encuentre junto a él, el daño se localiza en la estructura más alta al nivel del techo de la estructura más baja.

Figura 20: Condiciones para que exista Golpeteo

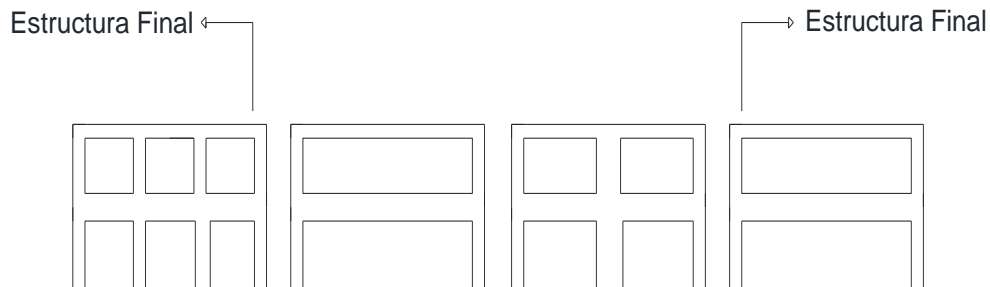
3. Una estructura se encuentre al final de una línea de tres o más edificaciones, el riesgo es para la estructura final ya que no tiene una estructura adyacente con la cual balancear las fuerzas provocadas durante un sismo.

Figura 21: Condiciones para que exista Golpeteo

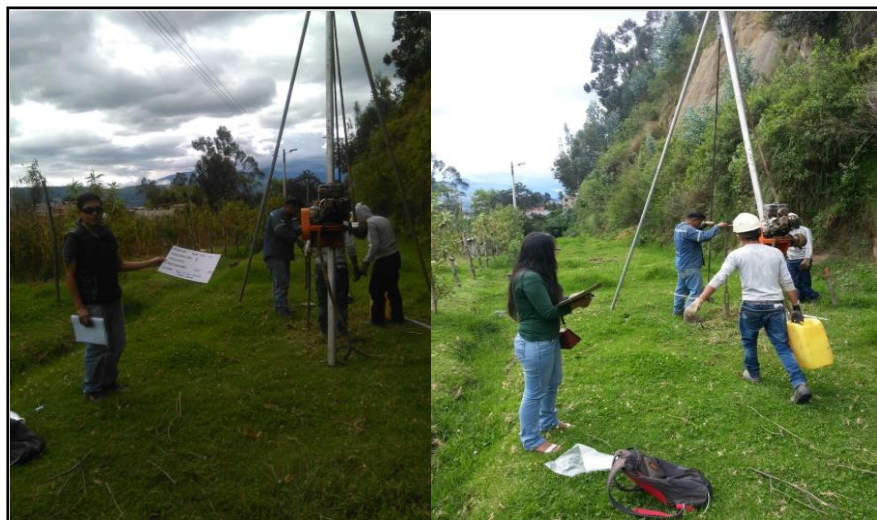
Figura 38: Fotos de la realización del Ensayo SPT en la Zona de Estudio

De acuerdo con la Norma Ecuatoriana de la Construcción (MIDUVI, 2015) y una vez determinado el número de golpes del S.P.T observamos que el perfil del suelo es tipo E.

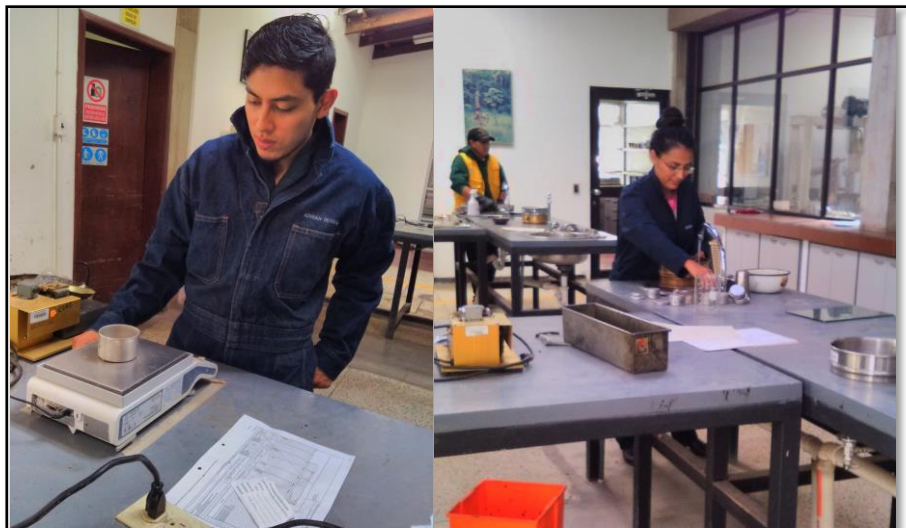
De acuerdo con la Norma Ecuatoriana de la Construcción (MIDUVI, 2015) y al Sistema Unificado de Clasificación de Suelos SUCS, una vez determinado el número de golpes del S.P.T y realizado los ensayos en laboratorio observamos que el perfil del suelo es tipo E.

Figura 39: Fotos de los ensayos en laboratorio de las muestras recuperadas del SPT

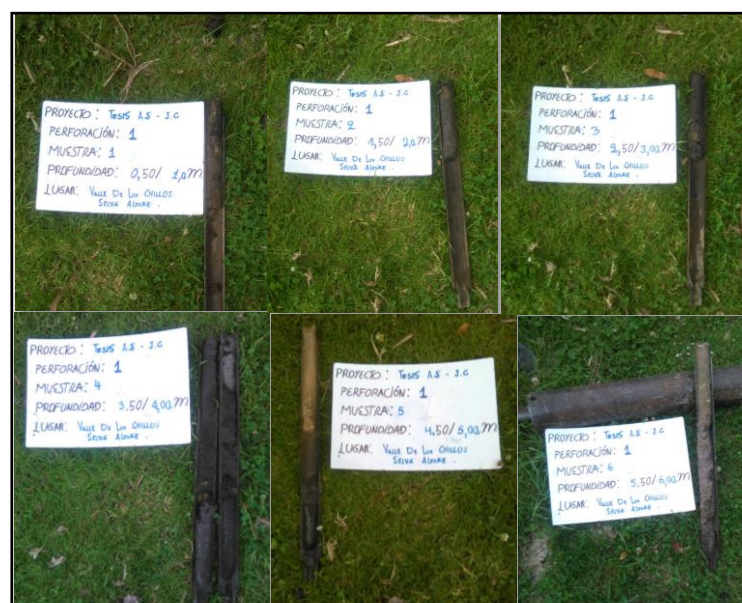
Se toma en consideración este tipo de perfil debido a que las estructuras probablemente están cimentadas a una profundidad no mayor a 3 metros, y al observar los resultados del ensayo se tiene que en los 4 primeros metros son suelo orgánico y arcillas blandas que corresponden a esta clasificación.

Figura 40: Fotos de las muestras recuperadas del ensayo SPT

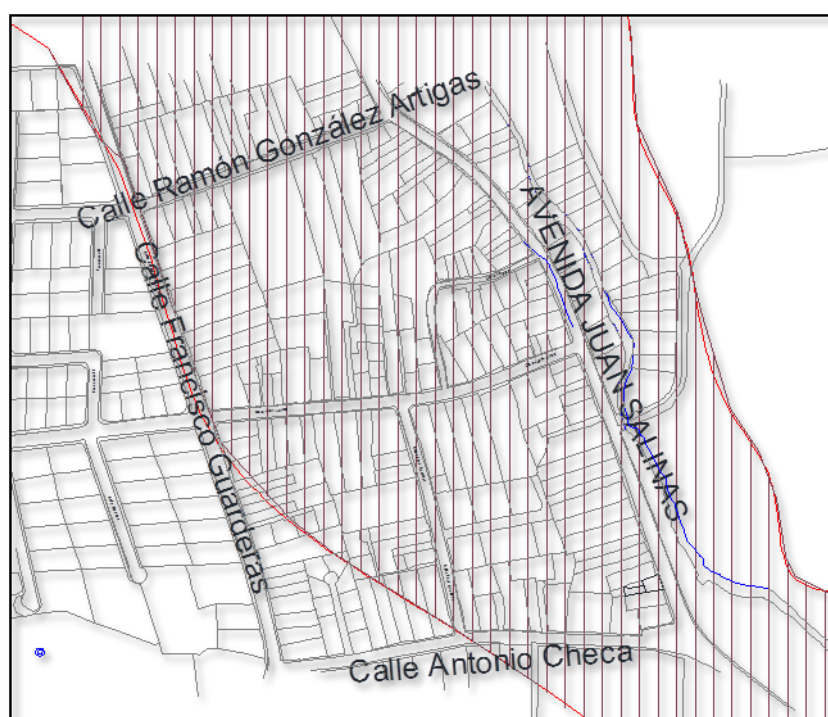
Figura 42: Mapa de Riesgos de lahares del año 2004 en la zona de Selva Alegre

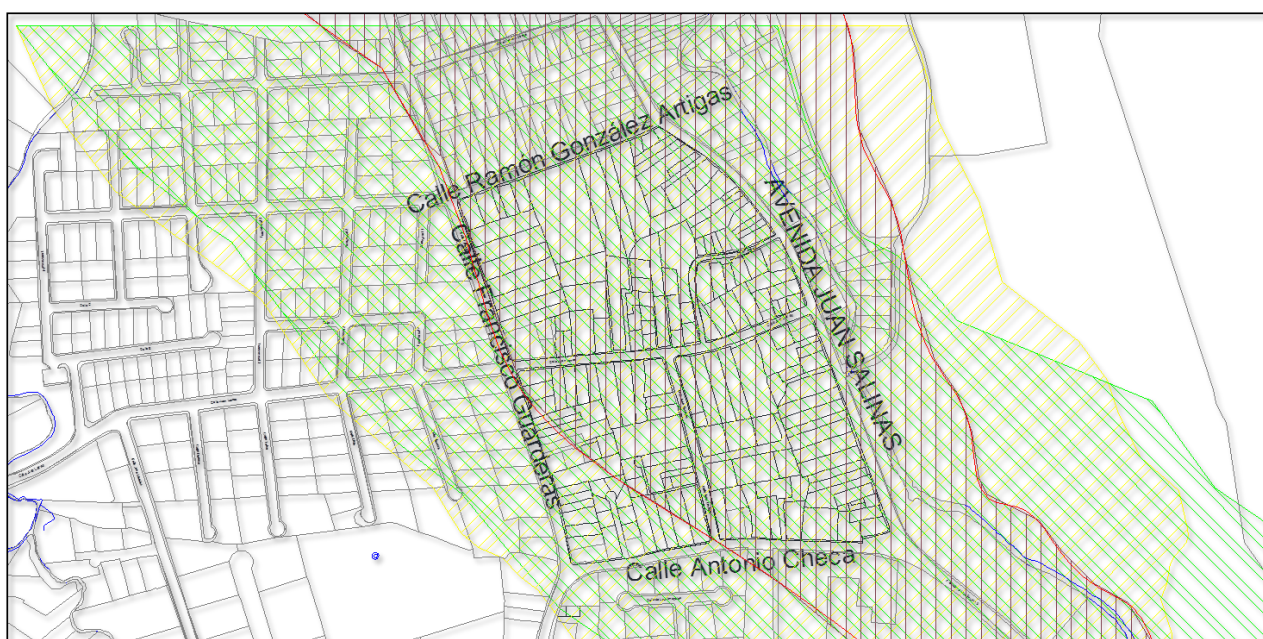
En la siguiente figura podemos observar la superposición de los probables flujos del lahar para los años 2004 (rojo), 2014 (verde) y 2017 (amarillo), la última actualización del mapa afecta al 100% de las estructuras analizadas.

Figura 46: Superposición de Mapas de Riesgos de lahares de los años 2004(rojo), 2014(verde) y 2017(amarillo) en la zona de Selva Alegre.
